SAVE registrering – det gamle Græsted

December 2015

Indledning

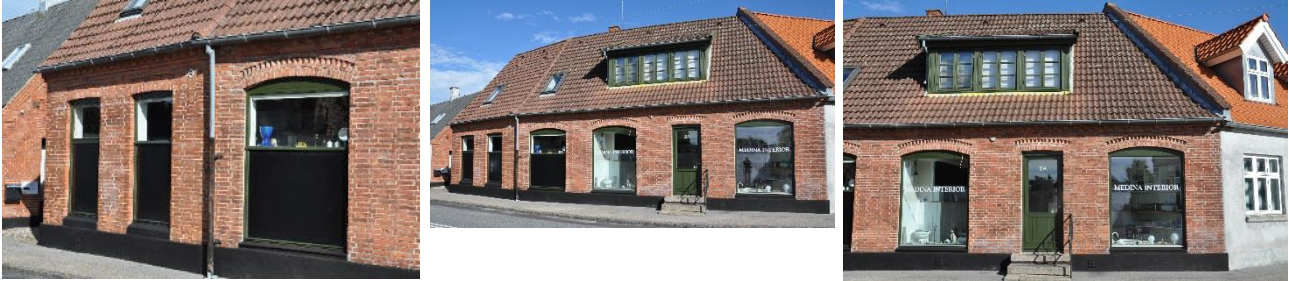
Adresse: Græsted Hovedgade 1

Emne	Bemærkning	Værdi 1-9
Arkitektur	Opført som et 1½ etage by-bygning. Facaderne er udført i blankmur med røde teglsten. Taget er et saddeltag udført i røde vingetegl. Taget rummer både tagvinduer og en lang taskekvist – som et dominerende element. Formen på bygningen knækker og respekter således gadeforløbet. Bygningen rummer i hele bygningens længde en butik med store vinduespartier. Vindueshullerne er fladbuget bortset fra to, som er retkantede. Indgangspartier er en halvdør med en lille trappe. Over dørparti og vinduespartierne er der et lille bryn som en dekoration i murværket. Alle træbygningselementer er grøn malet inkl. dørpartiet. Skiltning er fint sat på de store vinduespartier.	5
Kulturhistorie	Er oprindelige opført med en butiksfunktion og har været en vigtig del af butikslivet langs hovedgaden.	4
Miljømæssig værdi	Bygningen er markant på hjørnet. Matcher også de øvrige bygninger langs dette sted på hovedgaden i højde, drøjde, materialer og funktion.	4

Originalitet	Nye stueetagevinduer, skiltning, dør og kvist er ikke originalt.	5
Tilstand	Generel i god stand.	5
Samlet bevaringsværdi	Kulturhistorie og miljømæssig værdi er væsentlige i forhold til den samlede bevaringsværdi.	4

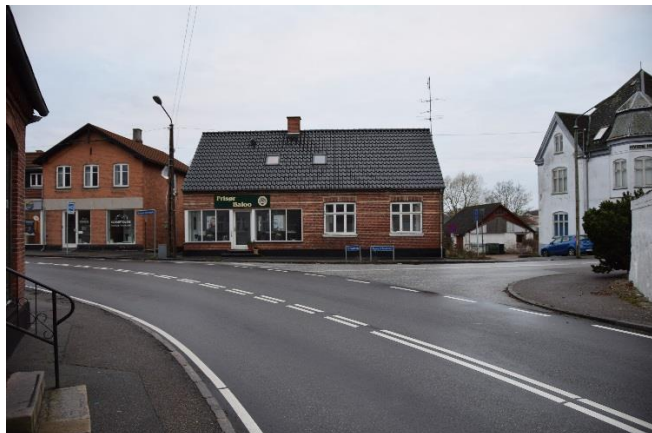
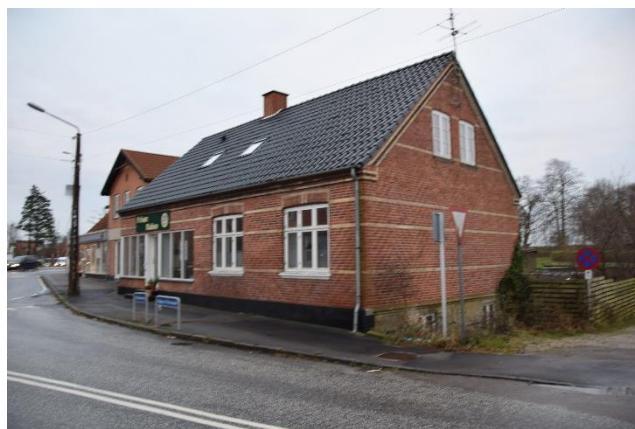
Adresse: Græsted Hovedgade 2 A

Emne	Bemærkning	Værdi 1-9
Arkitektur	Opført som et 1½ etage by-bygning. Facaderne er udført i fin blankmur med røde teglsten. Facaden rummer facadebånd i gule sten som på en fin måde indskriver vinduerne og opdeler facaden. Taget er et saddeltag udført i sort - glaseret vingetegl. Taget rummer to tagvinduer. Bygninger rummer en butiksenhed i den østlige del og på en måde deler bygningen og bygningen kommer en smule ud af balance. Butiksvinduerne "kører" rundt om det ene hjørne og danner en fin overgang til nabobygning Græsted Hovedgade 4. Vindueshullerne er retkantet. Butiksvinduer er moderne – mens de øvrige vinduer matcher til bygningens stil.	4
Kulturhistorie	Er opført i 1892 med en butiksfunktion og har været en vigtig del af butikslivet langs hovedgaden. Butikken – en frisør – er aktiv i dag, og bidrager således positivt til bylivet i denne del af byen.	4
Miljømæssig værdi	Bygningen er markant ud mod T-krydset men også i forhold til gadeforløbet. Matcher også de øvrige bygninger langs dette sted på hovedgaden i højde, drøjde, materialer og funktion.	4

Originalitet	Nye stueetagevinduer, skiltning, dør og kvist er ikke originalt. Taget er også nyt.	5
Tilstand	Generel i god stand – men har lidt vedligeholdelses efterslæb ved vinduerne især maling. Soklen er ikke "færdig" tjæret ved vestlige gavl.	4
Samlet bevaringsværdi	Arkitekturen, kulturhistorie og miljømæssig værdi er væsentlige i forhold til den samlede bevaringsværdi.	4

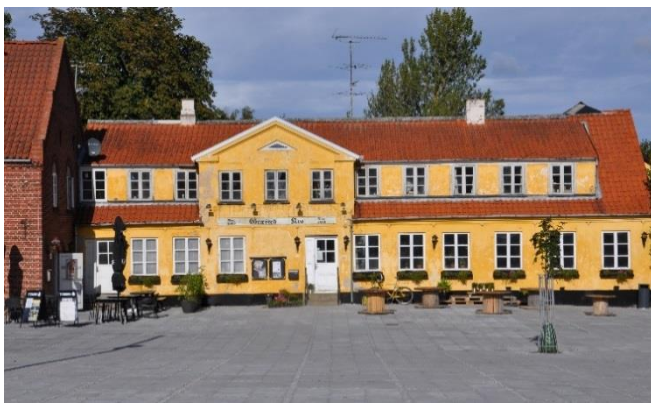
Adresse: Græsted Hovedgade 5

Emne	Bemærkning	Værdi 1-9
Arkitektur	En-fløjet bygning, som i den vestlige del er bygget sammen med "stalden". Rummer klassicistiske træk især understreget af en trefaget frontispice, som dog ikke er centreret i bygningen. Vinduesåbningerne er rektantet med vinduer, som er termovinduer med sprosser. Dørparti er ikke centreret i frontispicen. Den efterfølgende tagløftning er ikke gennemgående – se den østlige side af huset - og bidrager til bygningens disharmoni. Taget er udført i rød vingetegl og facaderne er guldpuksede, som ikke er originalt. Den guldpuksede farve er markant "springer i øjnene" og matcher ikke andre dominerende nabobygninger – her Præstegården og Apoteket eksempelvis, som er hvidpuksede eller "City" som er i blank mur- se også under afsnittet "originalitet". Blomsterkasserne under de nederste vinduer kan bidrage til at skabe stemning. Soklen er tjæret eller blot malet sort og matcher bygningens guldpuksede facade.	6

Kulturhistorie	Byens kro. Spise- og underholdningssted (revy og anden teater).	3
Miljømæssig værdi	Ligger ud til byens centrale og ny renoverede torv/plads, som er byens oprindelige markedsplads. Tidligere rummede markedspladsen et vandbassin – et kær i den østlige del som også fungerede, som et vaskested for hestetrukne vogne. Bygningen er sammenbygget med "stalden" og udgør tilsammen et samlet bygningsværk. Underordner sig de omkringliggende bygningers facadehøjde og facadelinjer, men er alligevel fysisk markant og synlig i byrummet på en positiv måde.	3
Originalitet	Den guldpuksede facade er ikke originalt. Oprindelig opført i blank, rødstens murværk med saddeltag. Nuværende tag er heller ikke originalt. Vinduer, døre heller ikke originale.	6
Tilstand	Flere steder skræller pudsen af og vinduer samt dørparti kunne trænge til vedligeholdelse. Tagrende af plast og er flere steder knækket. Den generelle klimaskærm kan trænge til bearbejdning.	6

Samlet bevaringsværdi	Kulturhistorien og den miljømæssige værdi vejer tungt i den samlede værdi.	3

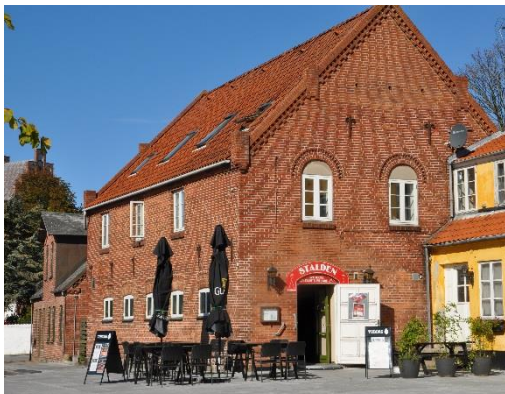
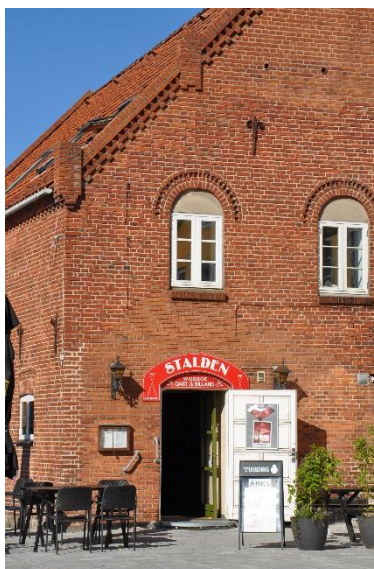
Adresse: Græsted Hovedgade 5 – stalden

Emne	Bemærkning	Værdi 1-9
Arkitektur	<p>En-fløjet bygning som i den østlige del er bygget sammen med "kroen". Bygningen er meget dominerende set i forhold til kroen. Er opført i blankmur med røde mursten i tegl. Rummer enkelte klassicistiske træk, som kommer til udtryk i murværket både ved taggesims og hjørneløsninger og de markerede bryn over vinduesåbningerne. Murankre synlige og sidder i en vis takt – mest synlig fra Hovedgade/torvet. Taget er et saddeltag beklædt med rød vingetegl. Taget indeholder fire store/dominerende tagvinduer. Tagrende og nedløb er dog i plast. Sokkel er udført i granitsten – hvilket gør det rustikt.</p> <p>Vindueshullerne er intakte. Mod øst er de rundbuet og mod Hovedgade siden er de henholdsvis fladbuet og rektantet. Vinduerne er hvidmalet og to fags.</p> <p>Oprindelig var bygningen forsynet med en stor port ind mod kro-siden. Denne er i dag muret til – hvilket man kan se spor af (der er brugt en nyere stentype i forbindelse med et nyt indgangsparti). Indgangsdøren er en hvidmalet massiv fyldningsdør med kvadratiske felter.</p>	5

Kulturhistorie	Har været en del af kroen og opført samtidig som staldbygning for de besøgende. I dag er det en bygning med selvstændig udskænkning.	3
Miljømæssig værdi	Ligger ud til byens centrale og ny renoverede torv/plads, som var byens oprindelige markedsplads. Tidligere rummede markedspladsen et vandbassin – et kær i den østlige del som også fungerede som et vaskested for hestetrukne vogne. Bygningen er sammenbygget med "kroen" og udgør tilsammen et samlet bygningsværk men opfattes selvstændigt. Er dominerende i sin drøjde, men markant afslutning af torvets vestlige hjørne.	3
Originalitet	Den blanke mur – med røde sten er original. Vindueshullerne ligeså. Porten er tilmuret. Nye bygningslementer er vinduer, tag og indgangsparti med skilt samt lampetter.	5
Tilstand	Murværket stor fint. I den vestlige side mellem stue og 1. sal er murværket dog lidt forsømt og trænge til vedligeholdelse.	6

Samlet bevaringsværdi	Kulturhistorien og den miljømæssige værdi vejer tungt i den samlede værdi	3

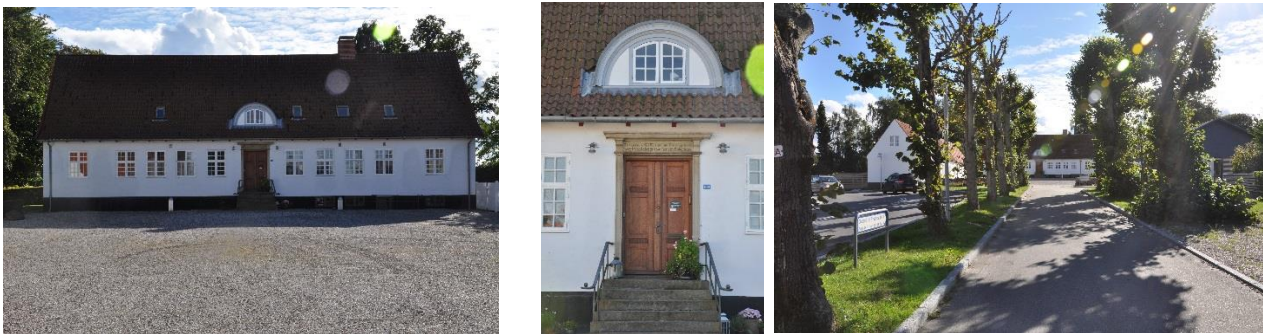
Adresse: Græsted Hovedgade 6A

Emne	Bemærkning	Værdi 1-9
Arkitektur	En fløjet bygning i 1½ etage. Opført med saddeltag, hvor materialet er vingeteglsten eller cementsten. Indgangspartiet udført med en fordakning med et smalt tag som indeholder en inskription, som indikerer at bygningen er en præstegård. Indgangspartiet er centret i bygningen og er udført sammen med et lille trappeanlæg i granit m. smedjern gelænder. Døren er en fyldningsdør i et træmateriale. Over indgangspartiet er der en småkvist i form af en ark. Vinduerne er dannebrogsvinduer og hvor øverste parti er udført med sprosser. Ovennævnte bidrager positivt til bygningens arkitektur. Skorstene er bevaret og bidrager sammen med pullertbelysning til bygningens harmoni. De nye tagvinduer misklæder bygningen og er heller ikke originale.	3
Kulturhistorie	Opført i 1928/1941, som præstegård og fungerer som sådan i dag. Bygningen rummer således sammen med den ny opførte konfirmandstue en offentlig funktion og aktivitet for byen.	2

Miljømæssig værdi	Gården ligger forenden af en lille allé. Udgør sammen med andre fløjbygninger et centralt og markant anlæg ved det ny-renoverede torv/plads. Ligger centralt i den gamle del af byen og udgør sammen med kroen væsentlige bymiljømæssige og by-arkitektoniske elementer for byen. Visuelt synligt fra oplandet især fra de marker og naturområder, som vender mod syd.	2
Originalitet	Det formodes at taget er nyt (på gamle fotos er taget et stråtag). Tagvinduer er tilsvarende nye bygningselementer. Øvrige bygningsmaterialer forekommer originale.	4
Tilstand	God – og godt vedligeholdt. Taget kunne dog trænge til en afrensning.	3
Samlet bevaringsværdi	Især kulturhistorien og den miljømæssige værdi bidrage til den samlede bevaringsværdi.	2

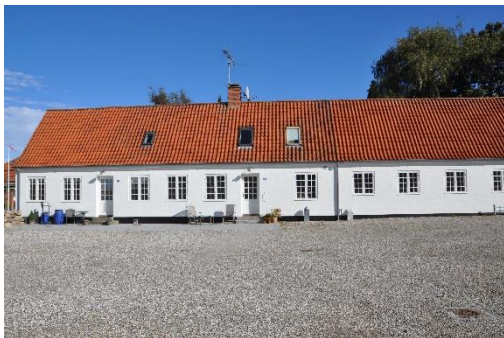
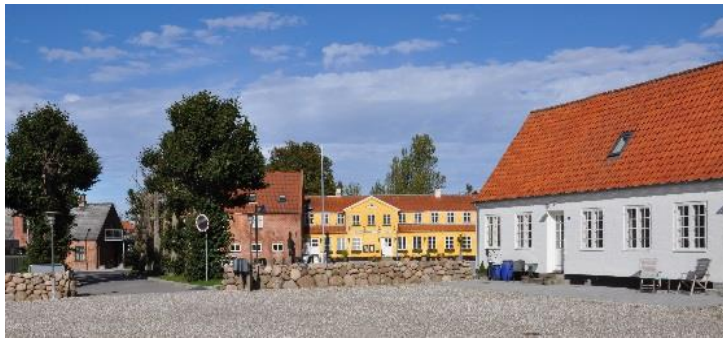
Adresse: Græsted Hovedgade 6bc

Emne	Bemærkning	Værdi 1-9
Arkitektur	En fløjet bygning i 1½ etage. Opført med saddeltag, hvor materialet er i rød vingeteglsten. To indgangspartier er i form af en hvidmalet kombineret fyldnings- og rammedør eller halvdør med glasparti. De to indgangspartier er ikke centret i bygningen. Vindueshullerne er rektantet med hvidmalede to fags palæ/ småsproset vinduer, men i to forskellige formater. Skorstene er bevaret. Soklens farve (sortmalet eller tjæret) matcher til hvidpudsede/hvidkalket facade. Ovennævnte detaljer er positiv for bygningens arkitektur. De nye tagvinduer er ikke originale og klæder ikke bygningen.	5
Kulturhistorie	Opført i 1928, som en del af præstegården men er nu selvstændige boligenheder.	4
Miljømæssig værdi	Gården ligger forenden af en lille allé. Udgør sammen med hovedbygningen og den nye konfirmandstue et centralt og markant anlæg ved den ny renoverede torv/plads. Ligger centralt i den gamle del af byen og udgør sammen med kroen væsentlige bymiljømæssige og by arkitektoniske elementer for byen. Det samlede anlæg er også visuelt synligt fra oplandet især fra de marker og naturområder som vender mod syd.	3

Originalitet	Det formodes, at taget er nyt (på gamle fotos er taget et stråtag). Tagvinduer og døre er tilsvarende nye bygningselementer. Øvrige bygningsmaterialer forekommer originale.	4
Tilstand	God – og godt vedligeholdt.	3
Samlet bevaringsværdi	Især kulturhistorien og den miljømæssige værdi bidrage til den samlede bevaringsværdi.	4

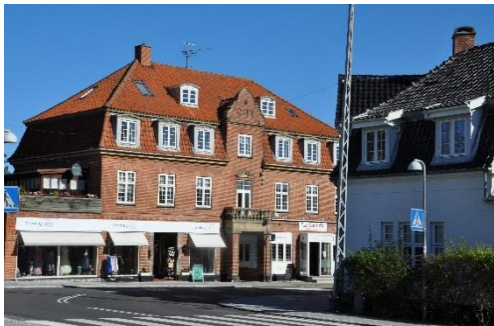
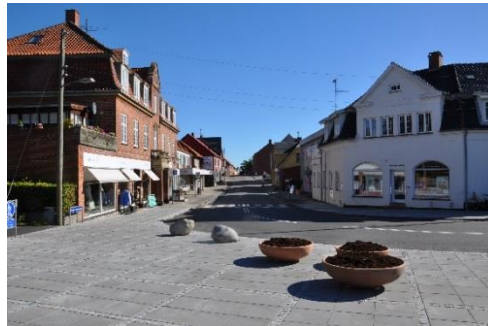
Adresse: Græsted Hovedgade 7 ("City")

Emne	Bemærkning	Værdi 1-9
Arkitektur	Opført som et 3½ etage klassicistisk bygning. Facaderne er udført i blankmur med røde teglsten. Taget er et helvalmet mansardtag udført i røde vingetegl. Formen på bygningen er meget bastant og tung men harmonisk. Indgangspartier er i form af en markeret portåbning og centreret i bygning. Over porten er en lille balkon med en lille hvidmalet halvdør og med et sprosset vindue foroven. Indgangspartiet er afsluttet med en lille udsmykket facade-/frontkvist med bygningens navn "City". Vindueshullerne er rektantet med palævinduer med sprossede vinduer. Taget rummer kviste af forskellige størrelser – de nederste er de største. Alle kviste er buet kviste. Alle ovennævnte detaljer er positiv i oplevelsen af bygningens arkitektur. Endelig rummer bygningen uoriginale tagvinduer. Stueetagen rummer mange forskellige vinduespartier og generelt en skiltning, som misklæder bygningen. Mod vest har bygningen fået tilført en tilbygning og en lille vindfang, som ikke matcher resten af bygningen.	3

Kulturhistorie	Er opført som et manufakturforretning med navnet "City". Bygningen rummer også boliger.	3
Miljømæssig værdi	Bygningen er et meget markant voluminøst bygning. Bygningen er med sin volume en fin afslutning på selve hovedgaden før torvet.	5
Originalitet	Nye stueetagevinduer, skiltning og tilbygning er ikke originalt. Tilsvarende er vinduerne nye.	5
Tilstand	Generel i god stand. Tilbygningens tagterrasse er nedslidt og værn trænger til vedligeholdelse.	4
Samlet bevaringsværdi	Arkitektur og kulturhistorien er væsentlige i forhold til den samlede bevaringsværdi.	3

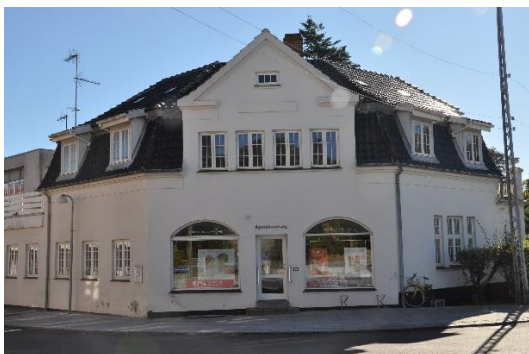
Adresse: Græsted Hovedgade 8

Emne	Bemærkning	Værdi 1-9
Arkitektur	Bygningen er opført som en 1½ etage hjørnebygning. Bygningens facade er hvidmalet. Taget er et mansardtag udført med sortglaseret vingetegl. Bygningen er næsten centreret og virker fra hovedgaden/ torvet som en harmonisk bygning. På bagsiden mod Mårumvej er bygningen udført med altan, men som bringer bygningen ude af balance. Vinduespartierne er i forskellige størrelser. Mod torvet er to store hvidmalede rundbuede udstillingsvinduer og siderne er med rektantet vindueshuller med hvidmalede palævinduer, opsproset. Indgangsdøren er en halvdør i glas. Indgangspartiet er afsluttet med en frontispice med trekant anbragt over den gennemgående gesims og med 4 ens palævinduer, opsproset. Taget rummer 4 pultkviste. Ovennævnte opleves positivt i forhold til bygningens arkitektur. Soklen er ikke gennemført sort og holder ikke underkanten, men følger terræn. Skiltningen er diskret og småt.	5

Kulturhistorie	Bygningen rummer butik /apotek og er opført i 1911, og har haft en udadvendt aktivitet for byen – her hovedgaden/torvet.	4
Miljømæssig værdi	Matcher de øvrige bygninger i hovedgade i højde, drøjde og facadelinjer.	4
Originalitet	Nyt tag, nye vinduer, kviste og ny facadebehandling.	6
Tilstand	God – men der er fugtudtræk i den nederste del af facade ud mod hovedgaden og sætningsrevner på dele af facadepartierne under vinduerne.	5
Samlet bevaringsværdi	Kulturhistorien og den miljømæssige værdi har betydning for den samlede bevaringsværdi.	4

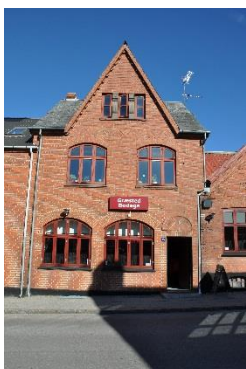
Adresse: Græsted Hovedgade 15

Kulturhistorie	Bygningen er opført i 1933. Bygningen rummer et udskænkingssted - Græsted Bodega, stedets funktion vises på et skilt over et af vinduespartierne. Resten af bygningen er boliger.	4
Miljømæssig værdi	Bygningen fremstår som et samlet bygningskompleks sammen med de to nabobygninger. En uheldig detaljer er afslutning til højre.	4
Originalitet	Nye vinduer og ny dør.	5
Tilstand	Flere steder er der forvitret teglsten og fuger i facaden og taget trænger til vedligeholdelse. Nedløbsrøret i højre side er i knæk utæt og har forvoldt fugtskade på facaden og nabobygningen.	6
Samlet bevaringsværdi		4

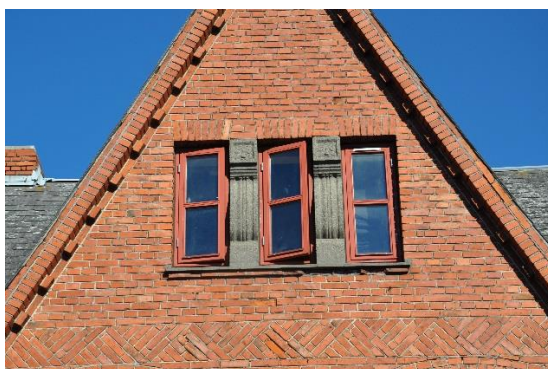
Emne	Bemærkning	Værdi 1-9
Arkitektur	<p>Et gavlhus i 2½ etage. Bygning udført i blankmur med røde teglsten. Vindueshullerne er fladrundbuet, med henholdsvis fire og tre fags vinduer i rødmalet træ. Bygningen rummer mange detaljer både i murværk og især omkring vinduerne samt ved gavlen (bygningens facadekvist i taget). Ovenævnte opleves positivt i forhold til bygningens arkitektur.</p> <p>Overordnet rummer bygningen en stueetage, som ikke er særlig harmonisk i forhold til resten af bygningen – se vinduernes placering i forhold til resten af vinduerne i bygningen. Indgangspartiet består af en fyldningsdør sammen med en lille trappesten. Over døren er en detalje udført i mursten, som markerer indgangspartiet og matcher til vinduesåbningers murstik. Soklen er sortmalet/tjæret. Taget er skifferplader. I højre side er bygningen afsluttet på en lidt uheldig måde for at give plads til nabobygningen.</p>	5

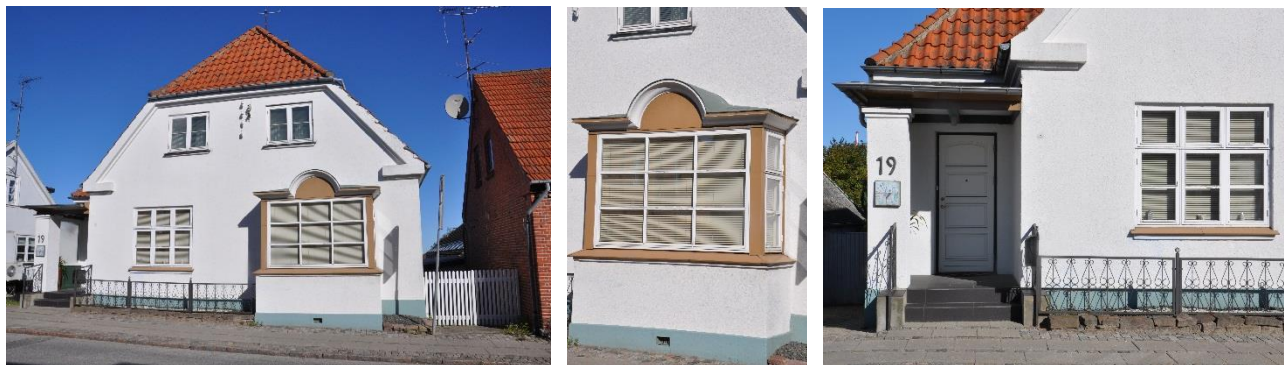
Adresse: Græsted Hovedgade 19

Emne	Bemærkning	Værdi 1-9
Arkitektur	En 1½ etage fritliggende murmestervilla med mange træk og detaljer fra bedre byggeskik. Bygningen er muret og senere hvidpudset. Taget er et saddeltag med halvvalmet gavl udført med røde vingetegl. Bygningen har en lille tilbygning i form af en karnap mod gade. Karnappen er trukket hel ud til fortov og kan virke dominerende, men giver samtidig også karakter til bygningen. Inddækningerne er udført i brunmalet plademateriale med et plademateriale som tag. Taget er buet og fremstår klassicistisk i sin form. Indgangspartiet er fint tilpasset og er udført med kvadratisk søjle som det 4. hjørne, hvilket giver karakter. Døren er en hvidmalet fyldningsdør. Vinduerne i stueetagen er tre fags og hvidmalet. Vinduerne på 1. sal er to fags og ligeledes hvidmalet. Alle vindueshullerne er rektantet og småsproset. Ovenævnte opleves positivt i forhold til bygningens arkitektur. Soklen er grøn/turkis malet (ikke sikker på at den er original). Et lille stakit i sortmalet jern værner bygningen i forhold til færdslen på fortovet.	3

Kulturhistorie	Bygningen har tidligere huset en læge og der har været konsultation, og dermed har bygningen haft en offentlig funktion og betydning for byen.	4
Miljømæssig værdi	Bygningen er fint placeret i hovedgaden og følger facadelinjen, og matcher de øvrige fritliggende bebyggelser langs hovedgaden.	3
Originalitet	Nye vinduer – usikker på om det er ny dør.	4
Tilstand	Bygningen fremstår i god stand.	3
Samlet bevaringsværdi	Arkitektur og miljømæssig værdi har betydning for den samlede bevaringsværdi	3

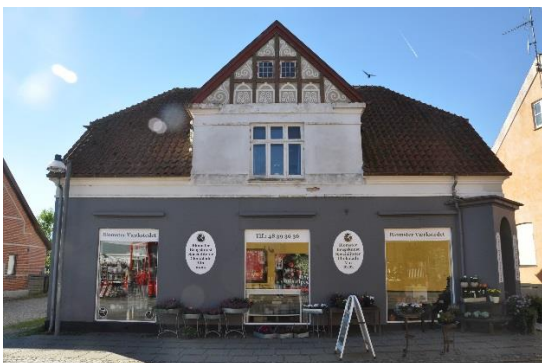
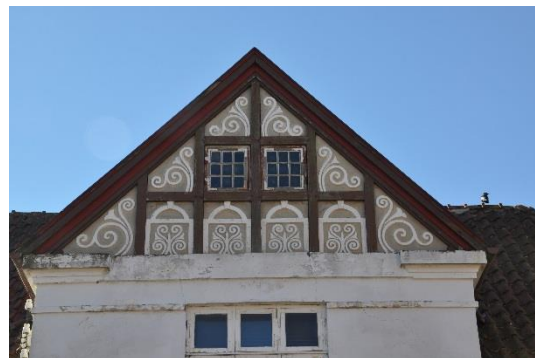
Adresse: Græsted Hovedgade 28A

Emne	Bemærkning	Værdi 1-9
Arkitektur	<p>En 1½ etage fritliggende by villa. Bygningen er muret og senere hvid- og gråpudset/ eller malet. Taget er et helvalmet udført med røde/mørkebrune vinetagsten i tegl. Bygningen er i stueetagen opført med en mulig butiksenhed med indgangsparti i den vestlige hjørne ud mod hovedgaden. Bygningen er udført med en central placeret frontispice/facadekvist, som afsluttes meget fint i spidsen med et fint dekoreret/malet facade omkring de øverste vinduer. Ovennævnte opleves positivt i forhold til bygningens arkitektur.</p> <p>Bygningen er "skåret" over i henholdsvis en butiksenhed i hele bygnings stueetage med store vinduespartier fra gulv til loft, og som har en koksgrå farve og en hvidmalet 1. sal. Dette er giver en arkitektonisk uheldig virkning og misklæder bygningens samlede udtryk.</p>	5
Kulturhistorie	Bygningen er fra starten opført med en butiksfunktion i stueetagen og har dermed haft en bærende og positiv betydning for hovedgadens handelsliv, og bidrager således til at fortælle hovedgadens og byens historie.	4

Miljømæssig værdi	Bygningen er fint placeret i hovedgaden og følger facadelinjen, og matcher de øvrige fritliggende bebyggelser langs hovedgade.	4
Originalitet	Nye butiksvinduer og dør. Farvesammensætning er uheldig og er ikke original.	6
Tilstand	Bygningen rummer nogle sætningskader og trænger til generel vedligeholdelse. Vinduer på 1. sal samt frontispicen trænger ligeledes til en generel vedligeholdelse.	6
Samlet bevaringsværdi	Kulturhistorie og miljømæssig værdi har betydning for den samlede bevaringsværdi	4

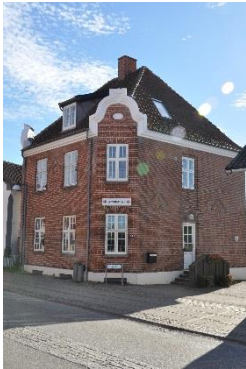
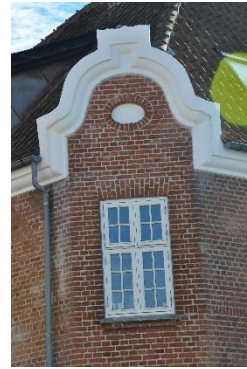
Adresse: Græsted Hovedgade 34A (Dansk Røde Kors)

Emne	Bemærkning	Værdi 1-9
Arkitektur	Bygningen er opført som en hjørnebygning i 2½ etage. Rummer mange bedre byggeskik detaljer med det rustikke og gedigne murværk, de hvide gesimsbånd, de hvidmalede dannebrogsvinduer, detaljer i murværk. Hjørnet er markeret med mindre fronton. Taget er et heltag med en enkelt pultkvist mod hovedgade. Indgangspartiet er placeret på siden af huset med et lille trappeanlæg. Soklen er hvidmalet/-pudset. Et enkelt tagvindue af nyere dato samt skiltningen bryder lidt med stilen.	4
Kulturhistorie	Bygningen er opført i 1910. Bygningen har altid fungeret som en offentlig institution, funktion (i dag som Røde Kors) og dermed repræsenterer en vigtig funktion for byen og dens borgere.	4
Miljømæssig værdi	Bygningen bidrager med sin volumen og drøjde samt facadelinje til at "stramme op" på bybilledet. Især kan bygningen ses som en pedant til Karlsminde, som er i samme stil og opført i samme periode.	4

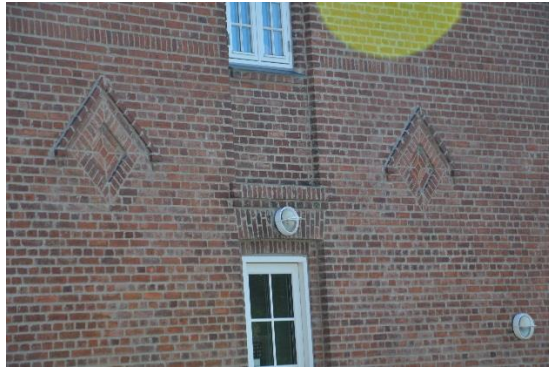
Originalitet	Meget original. Ny halvdør ved indgangspartiet, nye vinduer, vægbelysningen samt tagvindue trækker lidt ned.	5
Tilstand	Fin tilstand	3
Samlet bevaringsværdi	Arkitektur, kulturhistorie og de miljømæssige værdier bidrager til den samlede bevaringsværdi.	4

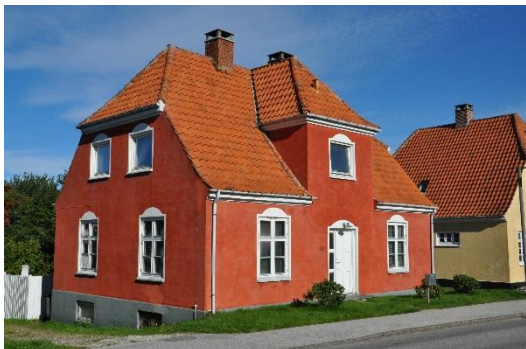
Adresse: Græsted Hovedgade 41

Emne	Bemærkning	Værdi 1-9
Arkitektur	Bygningen er opført som et fritliggende byhus. Rummer i form og i overordnet materialevalg nogle bedre byggeskik detaljer. De hvide gesimsbånd, de hvidmalede dannebrogsvinduer, frontispicen eller facadekvisten, det helvalmede tag udført i røde vingeteglsten. Ovennævnte opleves positivt i forhold til bygningens byggestil. Den rødpuksede facade er ikke original og ditto de markerede vinduer med en snært af postmodernisme træk er heller originale – ligeledes moderne kvadratiske vinduer er heller ikke originale. De tre sidste understøtter ikke den bedre byggeskik stil. De to skosten understreger den i forvejen fine balance og harmoni i huset.	5
Kulturhistorie	Bygningen er opført i 1928. Bygningen er opført som et klassisk byhus og understøtter med sin placering hovedgaden.	4
Miljømæssig værdi	Bidrager til at stramme op på bybilledet og overholder i højde og drøjde samt facadelinjerne bebyggelsen langs hovedgaden.	4

Originalitet	Halvanden dør med fyldning og glaspartier i venstre side er ny, nye vinduer, den røde facadepuks er ny og trækker lidt ned i forhold bygningens originalitet.	5
Tilstand	Fin tilstand. Vinduerne – de hvidmalede kvadratiske vinduer på 1. sal kan trænge til vedligeholdelse.	3
Samlet bevaringsværdi	Kulturhistorie og de miljømæssige værdier bidrager til den samlede bevaringsværdi.	4

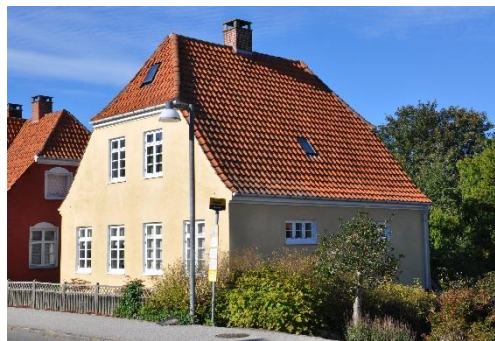
Adresse: Græsted Hovedgade 43

Emne	Bemærkning	Værdi 1-9
Arkitektur	Bygningen er opført som et fritliggende by-villa. Rummer i form, drøjde og i materialevalg nogle bedre byggeskik detaljer. Den trukne og hvidpudset/malet gesimsbånd, de hvidmalede tofags palævinduer og den helvalmede tagkonstruktion i rød vingetegls er vidner på byggestilen. Bygningen er meget harmonisk opbygget og er meget simpel i sit udtryk. Ovenævnte opleves positivt i forhold til bygningens byggestil og arkitektur. Bygningen er guldpuddet og kan tvivle på farvens originalitet. De to nye tagvinduer trækker en smule ned, idet de ikke understøtter bygningens arkitektur/-byggestil.	4
Kulturhistorie	Bygningen er opført i 1929. Bygningen er opført som beboelse og har ikke rummet en stor kulturhistorie men sit i konteksten fortæller den om byens udvikling.	5
Miljømæssig værdi	Bidraget til at gøre gadebilledet spændende set i kontekst med de øvrige bygninger af samme stil. Matcher de øvrige nabobygninger og bidraget til at understrege gaden, som den historiske hovedgade.	4

Originalitet	Mange originale detaljer. Ikke originale er vinduer og indgangsdør. Dog vurderes det, at de nye vinduer - i stil, materialer og design - er valgt i respekt for bygningens stilperiode. Den gule puds er måske ikke originalt. Tagvinduerne er heller ikke originale.	4
Tilstand	Generel i fin stand.	3
Samlet bevaringsværdi	Arkitektur og de miljømæssige værdier bidraget til den samlede bevaringsværdi.	4

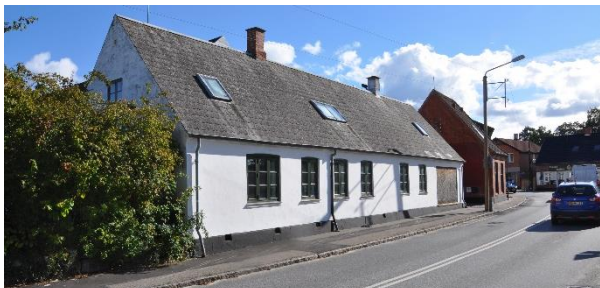
Adresse: Græsted Stationsvej 4 (skal ses sammen med Græsted Stationsvej 2).

Kulturhistorie	Bygningen er opført i 1877. Bygningen er opført til både beboelse og erhverv. Bygningen har sammen med de øvrige bag- og sidebygninger været en gammel købmandsgård og rummer en kulturhistorie for byen, og i sammenhæng med de øvrige bygninger fra den tid og i fysisk kontekst fortæller den om byens og Stationsvejens udvikling. Det samlede bygningskompleks – dvs. med sidehus og bagbygningen dannes en fin gård som er brostensbelagt. I dag er der et mindre antikvariat og som sælger brugte ting.	3
Miljømæssig værdi	Bidraget til at gøre gadebilledet spændende set i kontekst med de øvrige bygninger. Matcher de øvrige nabobygninger og bidrager til at understrege gadeforløbet som en af byens tætte gadeforløb. Den hvidkalkede facade matcher til kirkebygningen på modsatte side af Græsted Stationsvej.	4
Originalitet	Mange uoriginale elementer herunder nye vinduer, tag og tagvinduer. Zinktagrender og nedløb er af ældre dato men ikke nye.	5

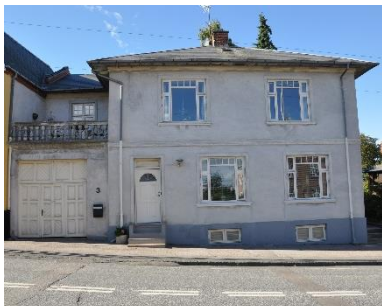
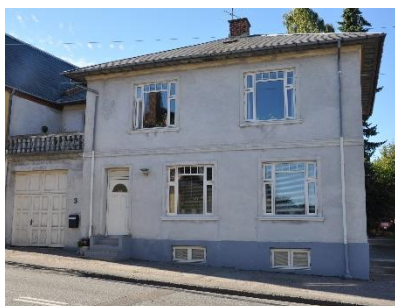
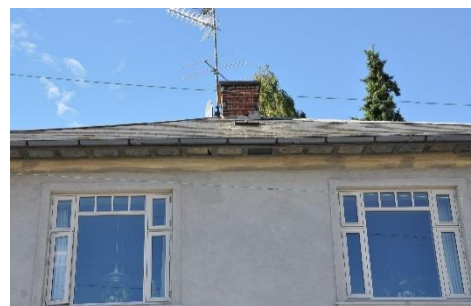
Adresse: Græsted Stationsvej 3

Kulturhistorie	Bygningen er opført i 1910. Bygningen blev oprindelig opført som posthus men fungerer i dag som beboelse. Har således haft en vis betydning rent kulturhistorisk, og i den sammenhæng fortæller den om byens og Græsted Stationsvejs udvikling.	3
Miljømæssig værdi	Bidrager til at gøre gadebilledet spændende set i kontekst med de øvrige bygninger af samme stil. Matcher de øvrige nabobygninger i højde og drøjde og følger vejens facadelinje.	4
Originalitet	Nye vinduer og døre.	5
Tilstand	Kan konstatere noget fugtudtræk ved kælder. Murværk har flere steder revner og trænger til vedligeholdelse, ellers i rimelig stand.	4
Samlet bevaringsværdi	De miljømæssige værdier og kulturhistorie bidrager til den samlede bevaringsværdi.	4

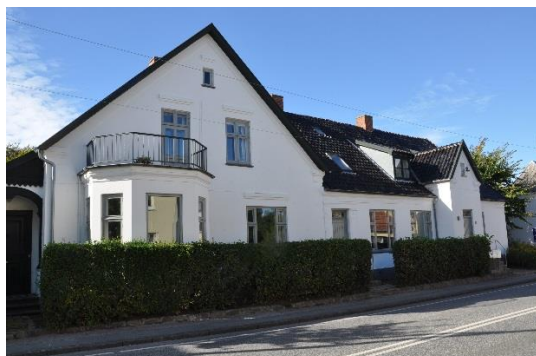
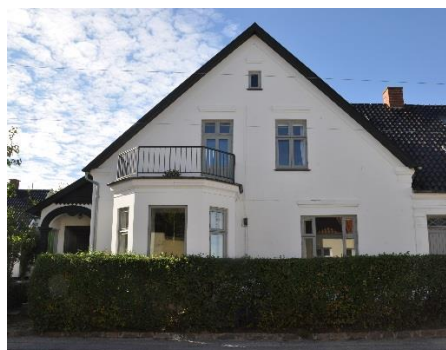
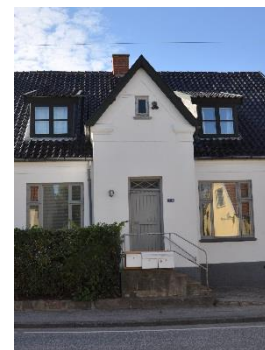
Adresse: Græsted Stationsvej 11

Emne	Bemærkning	Værdi 1-9
Arkitektur	<p>Bygningen er opført som en fritliggende en-fløjet længehus i 1½ etage. Bygningen er hvidpudset og med et saddeltag udført med sort tegl eller lignende materiale. Taget rummer desuden kviste og uoriginale tagvinduer. Bygningen rummer samlet set ikke nogen egentlig særlig stilart, men mange detaljer gør bygningen interessant. Bygningen rummer i den sydlige del et lille indgangsparti med et vindfang udført i sortmalet træ. I samme ende en lille karnap/påbygning med altan i den ene side af gavlen. I den nordlige ende er indgangspartiet udformet som en vertikal karnap i hele husets højde. Denne del er afsluttet foroven med en trekantet spids/fronton – med et lille vindue. Indgangspartiet er forsynet med et lille trappeanlæg.</p> <p>Vinduerne er alle rektanglet og med 2-3 fags vinduer malet i grå nuance ligesom indgangsdørene og endelige det store indgangsparti. Bygningen er kompleks i sin sammensætning med et gavlhus og en mellembygning. Er på den måde i ikke særlig harmonisk.</p> <p>Tagvinduer – især de nye skæmmer bygningens arkitektur og stil.</p>	4

Kulturhistorie	Bygningen er opført i 1919. Bygningen rummer ikke den store kulturhistorie og men er en god repræsentant for sin tid og fortæller om vejens og byens udviklingshistorie.	5
Miljømæssig værdi	Bygningen henvender sig på i fin måde til Græsted Stationsvej og den lille stensætning sammenkoblet med trappeanlægget matcher den fint til vejen.	4
Originalitet	Nye vinduer og tagvinduer, dør og nye tagrender og tagedløb.	4
Tilstand	Fin og velholdt stand.	3
Samlet bevaringsværdi	Arkitektur og de miljømæssige værdier bidrager til den samlede bevaringsværdi.	4

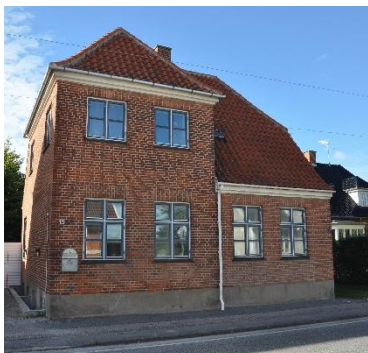
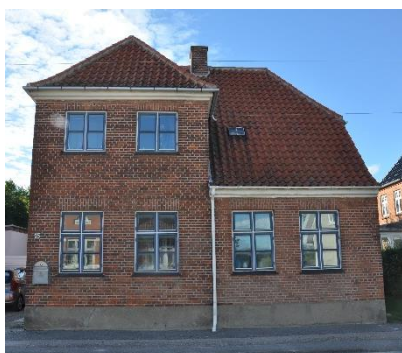
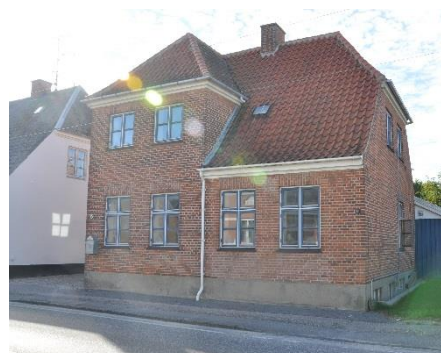
SAVE Græsted Stationsvej 15

Emne	Bemærkning	Værdi 1-9
Arkitektur	Bygningen er opført som en fritliggende 1½ etage bygning. Bygningen rummer mange detaljer med bedre byggeskik træk. En del af bygningen – venstre del - er opført i 2 etager og med halvvalmet tag udført med røde vingetegl. Den øvrige del – hoveddelen - er opført med halvvalmet tag med røde vingetegl. Bygningens gesims er hvidmalet eller hvidpudset. Bygningen er udført i blank mur med røde teglsten. Vinduesåbningerne er retkantet. Vinduerne er dannebrugsvinduer med sprosse i nederste vinduesfelt. Ingen synlig indgangsdør mod vej. Tagvindue er originalt. Tagnedløb midt i bygningen understreger på en uønsket måde en deling af bygninger. Tagnedløbet burde have været til højre for huset.	4
Kulturhistorie	Bygningen er opført i 1933. Bygningen rummer ingen væsentlig kulturhistorie men optræder som en repræsentant for god håndværk og byggestil.	5
Miljømæssig værdi	Bygningen henvender til Græsted Stationsvej og overholder den generelle bygningshøjde, drøjde samt facadelinje og understreger dermed gadens betydning.	4

Originalitet	Nye vinduer, nye tagrender og tagnedløb.	4
Tilstand	Taget kunne trænge til afrensning. Ellers i fin og velholdt stand.	4
Samlet bevaringsværdi	Arkitektur, de miljømæssige værdier og kulturhistorie bidrager til den samlede bevaringsværdi.	4

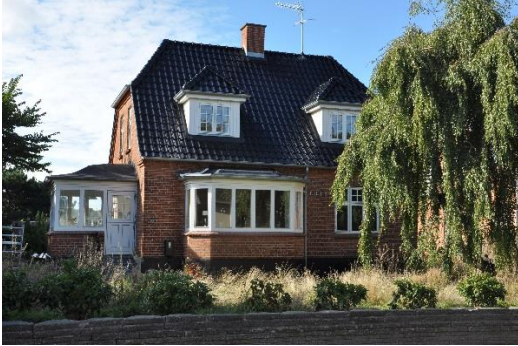
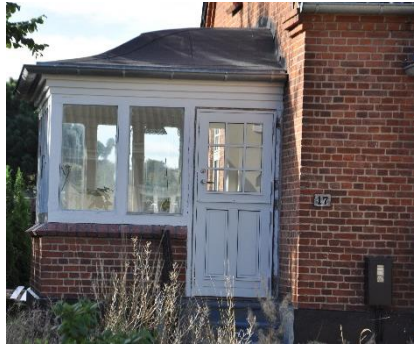
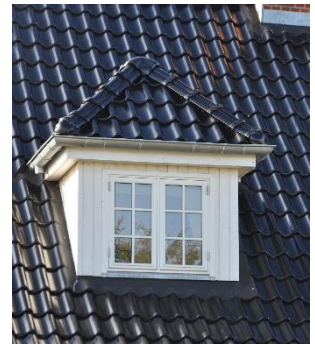
SAVE Græsted Stationsvej 17

Emne	Bemærkning	Værdi 1-9
Arkitektur	Bygningen er opført som en fritliggende 1½ etage bygning. Bygningen rummer mange detaljer med bedre byggeskik træk. Bygningen er opført med halvvalmet tag med sort vingetegl. Bygningens gesims er muret. Karnappen og udestuen er også tids- og byggestils typisk udført, som en muret påbygning, med tag i tagpap og hvidmalede vinduer og døre. Øvrige vinduer er hvidmalet. Kviste kan være nye – i beklædning og inddækning. Vinduesåbningerne er rektantet. Vinduerne er 3-fags vinduer med sprosse i øverste vinduesfelt. Ingen synlig indgangsdør mod Græsted Stationsvej.	4
Kulturhistorie	Bygningen er opført i 1933. Bygningen rummer ingen væsentlig kulturhistorie, men optræder som en repræsentant for god håndværk og byggestil.	5
Miljømæssig værdi	Bygningen henvender til Græsted Stationsvej og overholder den generelle bygningshøjde og drøjde og understreger dermed gadens betydning. Forhaven kunne trænge til et bedre sammenspil mellem hus og vej.	4

Originalitet	Nyt tag, nye kviste og nye tagrender og tagnedløb.	4
Tilstand	I fin og velholdt stand. Dele af træværket kunne trænge til vedligeholdelse.	4
Samlet bevaringsværdi	Arkitektur og de miljømæssige værdier bidrager til den samlede bevaringsværdi.	4

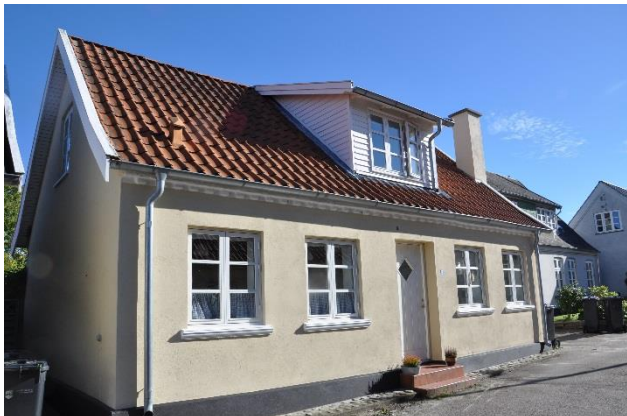
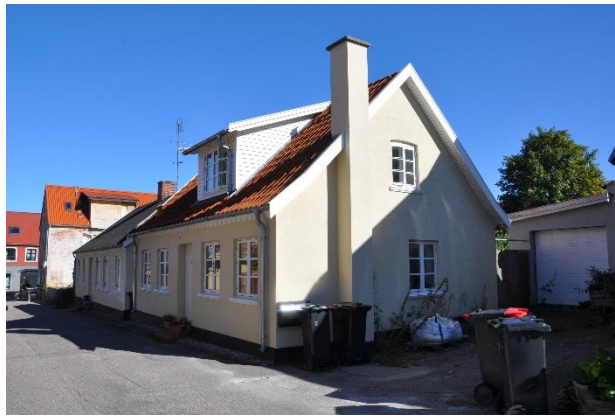
SAVE Nygade 3

Miljømæssig værdi	Bygningen henvender til Nygade på en fin måde. Overholder den generelle bygningshøjde og drøjde og understreger dermed vejens betydning for dette stykke, som en forbindelse mellem Hovedgade og Mårumvej.	4
Originalitet	Mange nye bygningsdele – nye vinduer, tagvinduer og nyt tag, men som ikke ødelægger bygningens form og proportioner.	7
Tilstand	Trænger til lidt vedligeholdelse – mangler sålbænke og flere steder er der smårevner i facaden. Vindskederne, sokkel, facader savner generel vedligeholdelse.	6
Samlet bevaringsværdi	Kulturhistorie og de miljømæssige værdier bidrager til den samlede bevaringsværdi.	4

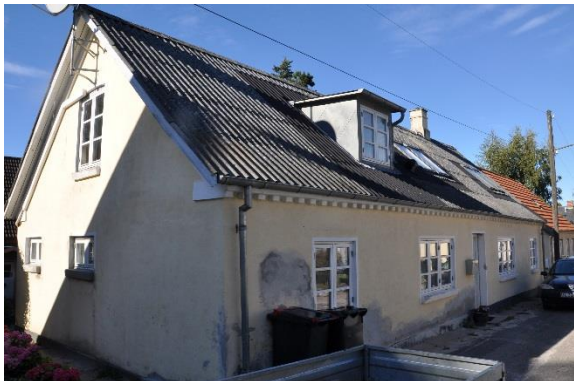
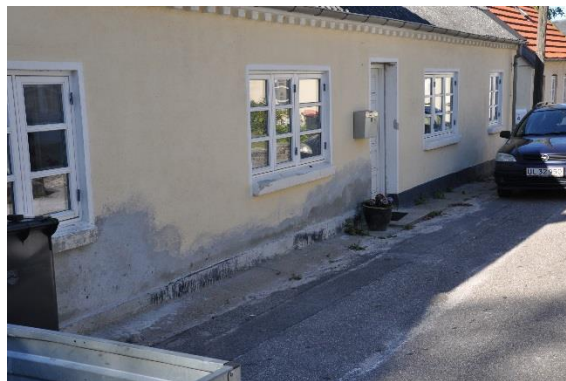
SAVE Nygade 6

Emne	Bemærkning	Værdi 1-9
Arkitektur	Bygningen er opført som en fritliggende og en fløjet 1½ etage bygning. Bygningen er muret og senere grågulpudset. Vinduestakten er bevaret og tilpasset de øvrige vindues udformning. Vinduesåbninger er rektantet og markeret med hvidkant mod Nygade. Vinduerne er henholdsvis to og tre fagsvinduer og hvidmalet. Indgangsdøren er synlig fra gaden – er placeret symmetrisk i forhold til vinduestakten. Døren er en nyere fyldningsdør med kvadratiske felter. Taget er et saddeltag svarende til de øvrige på Nygade. Taget er beklædt med sorte tagplader. Tagnedløb og tagrende er i zink. Soklen er markeret, pudset/malet sort. Mod Nygade er bygningen forsynet med tag- og gavle-gesims, pudset og trukket samt grågulpudset. Taget er forsynet med ét tagvinduer samt en kvist med fladt tag. Ingen skorsten hvilket gør bygningen lidt nøgen. Samlet set er proportioner afbalanceret og symmetrisk, men rummer ikke de store arkitektoniske værdier.	6

Kulturhistorie	Bygningen er opført i 1852. Bygningen er en del af Nygade som en af de ældste gader i Græsted – som meget helstøbt. Har derfor betydet noget for både Nygade og denne gades udvikling.	4
Miljømæssig værdi	Bygningen henvender til Nygade på en fin måde. Overholder den generelle bygningshøjde og drøjde og understreger dermed vejens betydning for dette stykke, som en forbindelse mellem Hovedgade og Mårumvej.	3
Originalitet	Mange nye bygningsdele – nye vinduer, tagvinduer, kvist og nyt tag, men som ikke ødelægger bygningens form og proportioner.	7
Tilstand	Trænger til lidt vedligeholdelse – mangler sålbænke og flere steder er der smårevner i facaden. Sokkel, facader savner generel vedligeholdelse.	6
Samlet bevaringsværdi	Kulturhistorie og de miljømæssige værdier bidrager til den samlede bevaringsværdi.	4

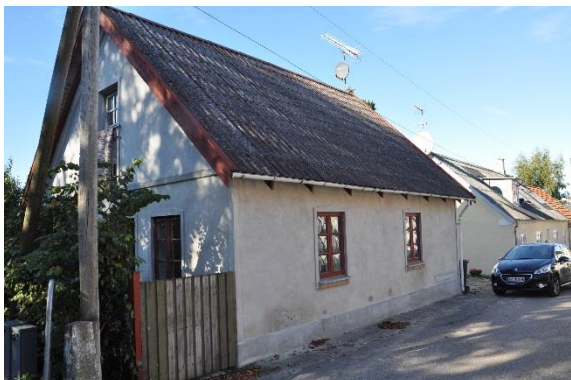
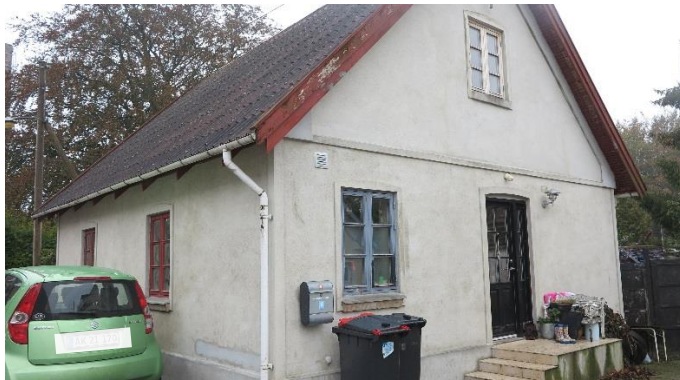
Adresse: Nygade 8

Samlet bevaringsværdi	Kulturhistorie og de miljømæssige værdier bidrager til den samlede bevaringsværdi.	4
