## Orientering om terrænregulering af markareal på Nellerødvej 24, 3200 Helsinge. 3a, Nellerød By, Mårum.

## Indledning

**TERRÆNREGULERINGSPLAN** vedr.  
*Plan 1 af 2*

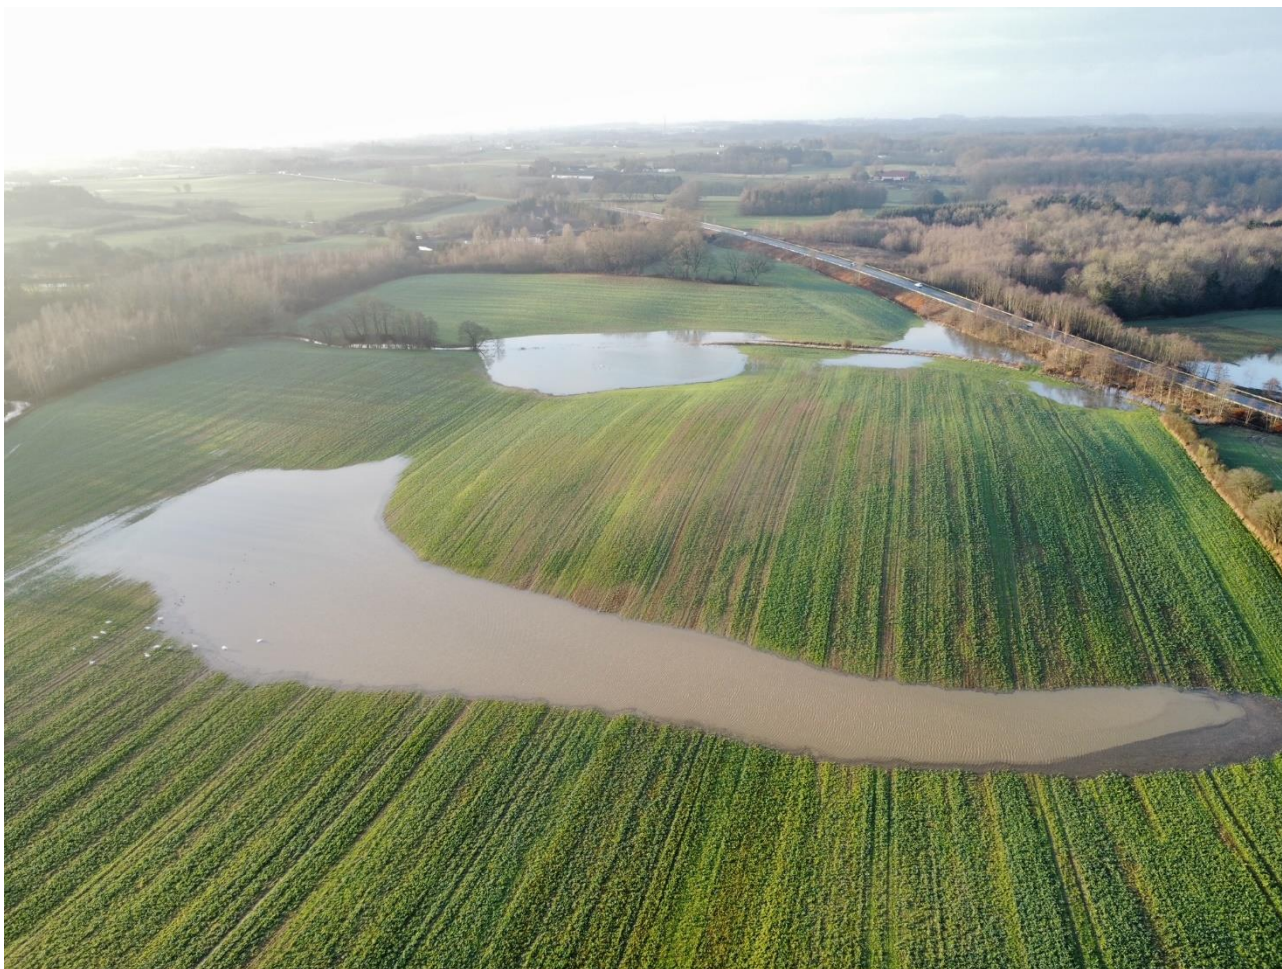
*Dronebillede fra januar 2023*

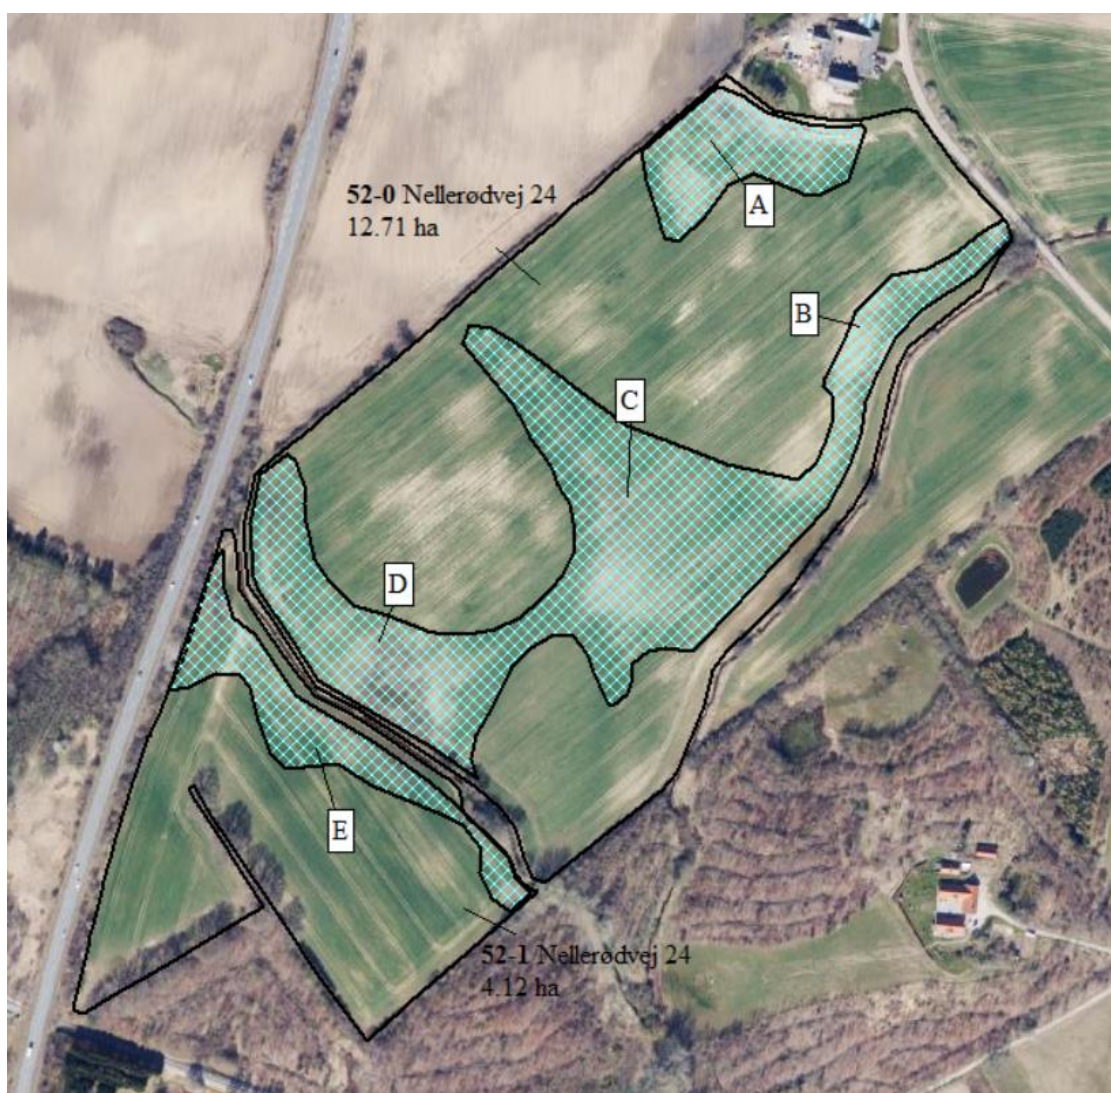
**Billede 2:** Områder, hvor tilførsel af jord vil forbedre den landbrugsmæssige drift, er skraverede.

**Område A:** et afgrænset område, der er præget af at der især på nordlig og vestlig side er ret stejle gradienter, og derfor er der på grund af overfladeafstrømning vandlidende i de laveste områder.

**Område C:** er et større sammenhængende lavt område. For at sikre, at der ikke sker overfladeafstrømning, er det vigtigt at der bliver ved med at være en lav gradient mod yderkanten af området. I den nordlige del af område C, skal der også være en lav gradient nord- og vestpå, så der ikke sker overfladeafstrømning til den mark, der ligger nord herfor.

**Område D og E:** Begge områder har hældning ud mod Nellerød Å, som det ses af bilag 1 med ortofoto fra forskellige år er store vandlidende områder, som nu er en del mere udtalte på grund af bævernes driftforstyrrelser af åen. Ved at øge koterne på begge sider af åen med hældning ud mod åen, vil de vandlidende områder blive koncentreret langs åen.

På Ortofotos fra 2022 til 2008 i bilag 1, kan det ses, at de områder, hvor der påtænkes udlagt et jordlag billede 2, skiller sig ud fra den omgivende mark. Afhængig af tidspunktet, hvor luftfotoet er taget kan de vandlidende områder fremstå enten mørkere, hvis de er taget på et tidspunkt på året, hvor områderne stadig er fugtigt eller lysere, hvis luftfotoet er taget på et tidspunkt, hvor jorden er ved at tørre op. På det tidspunkt vil afgrøden i de vandlidende områder fremstå lyse, fordi afgrøden er tynd eller helt er gået ud pga perioderne med vandlidende forhold. Der er derfor ingen tvivl om, at arealet i de fleste år er påvirket af at være vandlidende og at der skal gøres noget, hvis de skal kunne give et ordentligt udbytte fremadrettet.

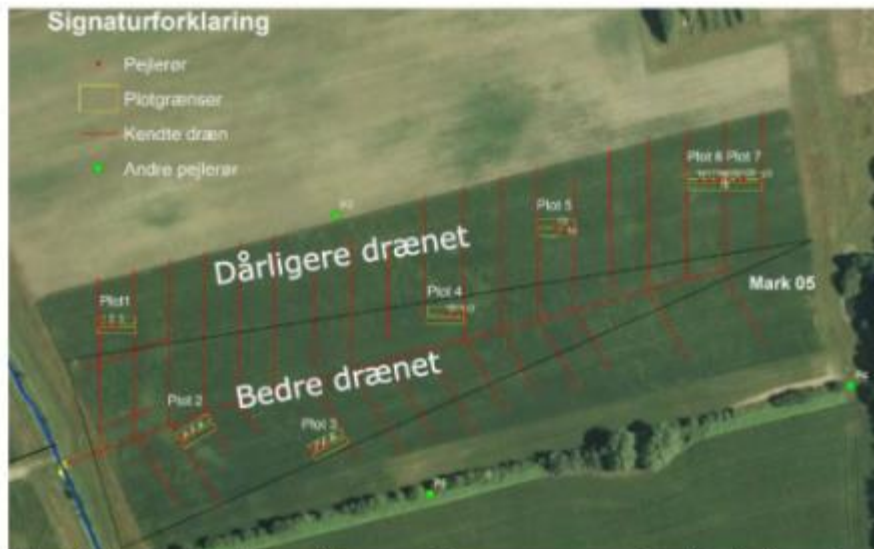
Figur 1. Forsøgsarealet med de syv plots, som repræsenterer forskellige afvandingsdybder.

Figur 1 herover viser forsøgsarealet fra af Kasper J Jensen, Københavns Universitets forsøg. Der er ingen visuel forskel at se på afgrøden, selvom der var udbytteforskel på op til 31 % mellem dårligere drænet og bedre drænet område.
